日本大阪市内築後20年久、以用水泥牆壁來作外觀的防水測試

**驚奇的
防水劑**
和以往的
撥水劑
不同

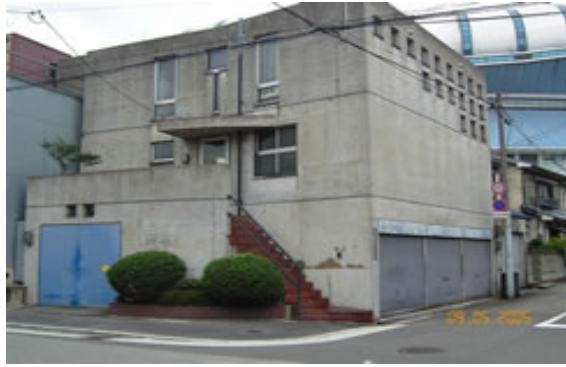
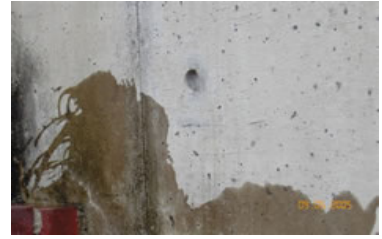
築後20年久、水泥部分已劣化了、鐵門上的水泥一上水、水就浸透進去的状态

特別製造的防水劑、用在鐵門上和樓梯的一部分

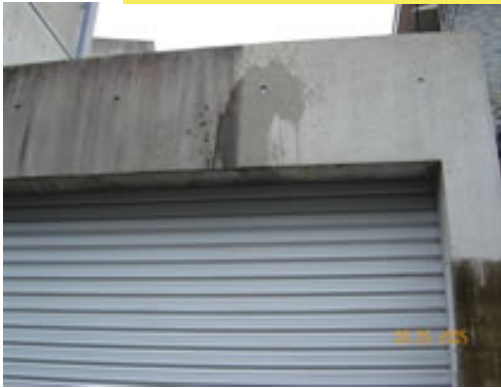
沒有用防水處理時、撥水後、馬上浸水。

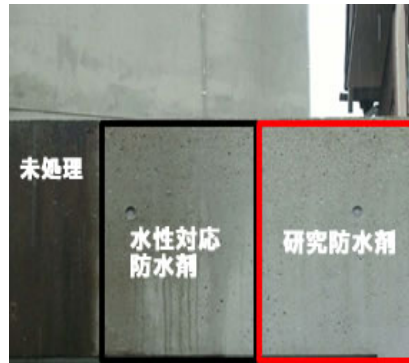
防水處理3日後、撥水5分後的狀況。

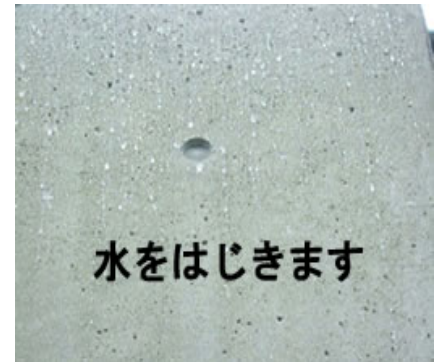
用TOYOKOU製的防水劑時、看不到浸水的狀態。

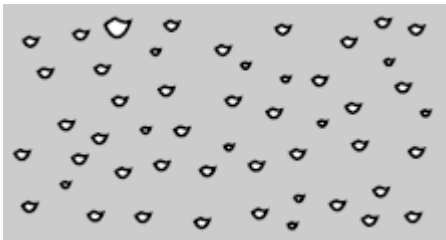
混凝土表面形象 (俯瞰)

開氣孔率約32%(平均)
從此孔會滲水。

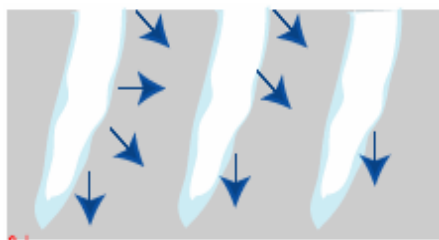
混凝土表面形象 (側面觀察)

如此擁有32%的開氣孔、
水分會被吸入。

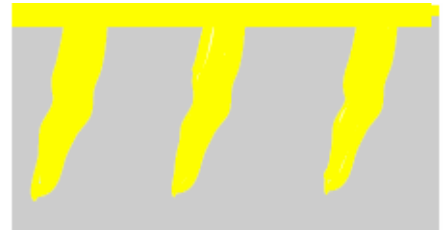
防水劑塗布形象

由結合聚硅而形成
硅酸鹽膜，使混凝土不滲水。

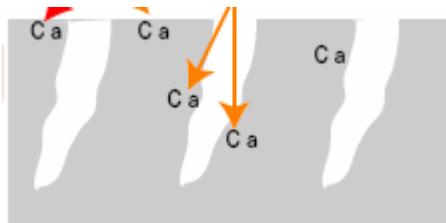
白華現象可諸如右圖，混凝土表面的鈣 (Ca) 和氧化鈣氣 (CO₂) 發生反應而變成氧化鈣蘇打

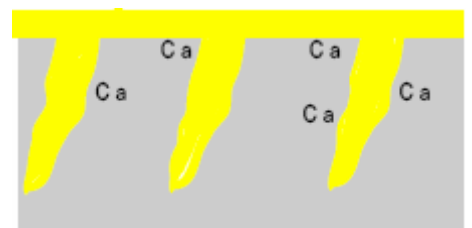
混凝土表面的鈣 (Ca) 和氧化鈣氣 (CO₂) 形成硅酸鹽膜而發生遮斷不致發生反應。
